**ΔΙΑΔΗΜΟΤΙΚΟ  
ΛΙΜΕΝΙΚΟ  
ΤΑΜΕΙΟ ΧΙΟΥ**

**ΑΠΟΚΑΤΑΣΤΑΣΗ ΖΗΜΙΑΣ  
ΣΤΟ ΛΙΜΕΝΑ ΨΑΡΩΝ**

**ΟΡΙΣΤΙΚΗ ΜΕΛΕΤΗ ΛΙΜΕΝΙΚΩΝ ΕΡΓΩΝ**  
ΤΕΧΝΙΚΗ ΕΚΘΕΣΗ – ΤΕΥΧΟΣ ΥΠΟΛΟΓΙΣΜΩΝ  
ΠΡΟΫΠΟΛΟΓΙΣΜΟΣ - ΣΧΕΔΙΑ

**ΔΕΚΕΜΒΡΙΟΣ 2018 / R0**

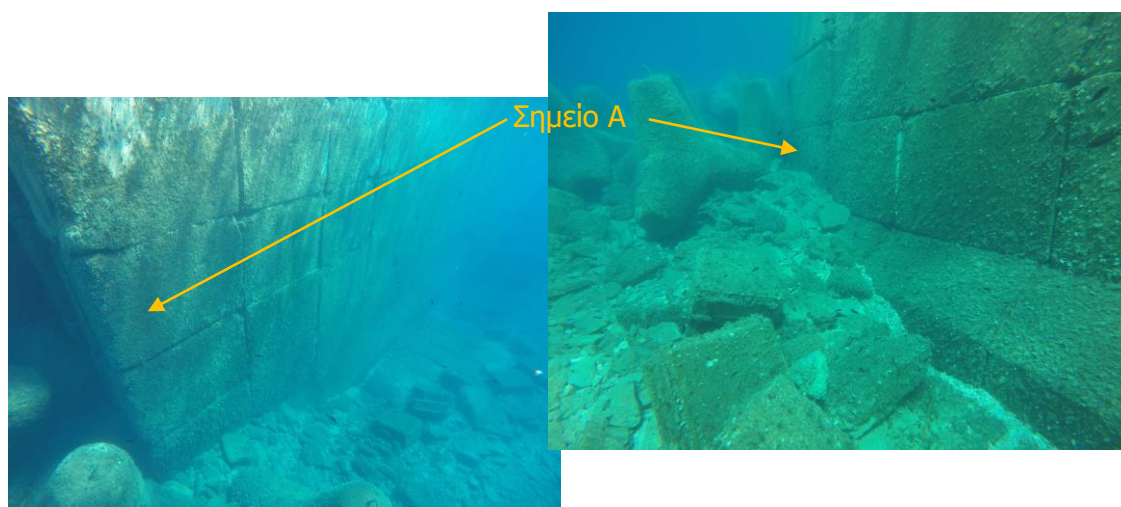
Στην Εικόνα 3-1 Εικόνα 2-1 παρουσιάζεται η υφιστάμενη κατάσταση στην έδραση του κατακόρυφου τοίχου περί το δυτικό άκρο του (Σημείο Α), ήτοι στην περιοχή συναρμογής με το τμήμα του Προβλήτα το οποίο θωρακίζεται εξωτερικά από Ε.Τ.Ο. τύπου τετραπόδων. Έμπροσθεν του κρηπιδοτοίχου κείνται ατάκτως επί του πυθμένος κυβολίθοι εκ σκυροδέματος, οι οποίοι έχουν αποκολληθεί από το ενιαίο τσιμεντόστρωμα. Στη συγκεκριμένη περιοχή ωστόσο, δεν παρατηρούνται υποσκαφές στην έδραση του κρηπιδοτοίχου, καθότι το εν λόγω τμήμα ευρίσκεται κατά τι δυτικότερα της θέσης παραβολής των Ε/Γ - Ο/Γ που οριοθετείται από την υφιστάμενη ράμπα στην επιδομή του Προβλήτα.

**Εικόνα 3-1: Άποψη του κατακόρυφου τοίχου περί του Σημείου (Α)**

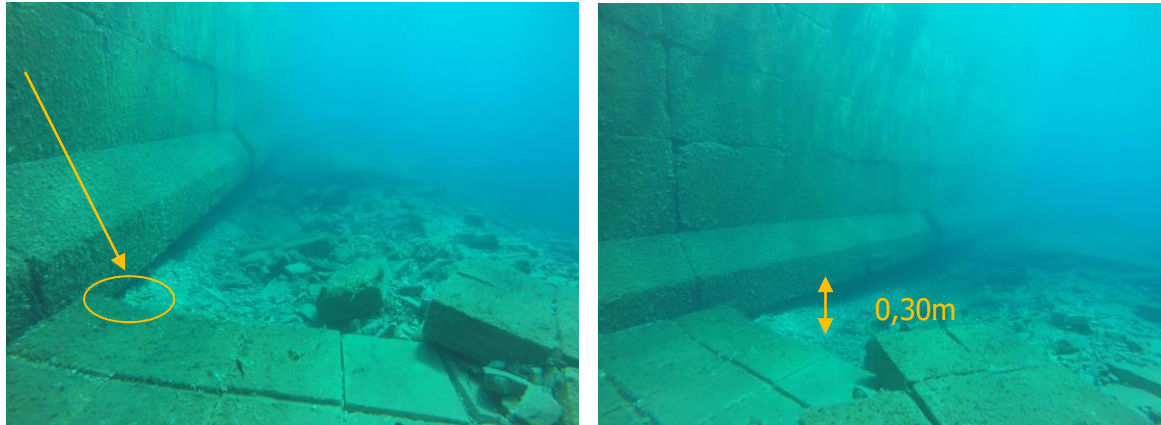
Το σημείο έναρξης της υποσκαφής εντοπίζεται σε απόσταση 9,5m περίπου από το δυτικό άκρο του κρηπιδοτοίχου (Σημείο Α). Στη θέση αυτή το ύψος της υποσκαφής κατά την κατακόρυφη διεύθυνση του μετώπου του κρηπιδοτοίχου μετρήθηκε περί τα 30cm (βλ. Εικόνα 3-2).

Εικόνα 3-2: Θέση έναρξης υποσκαφής

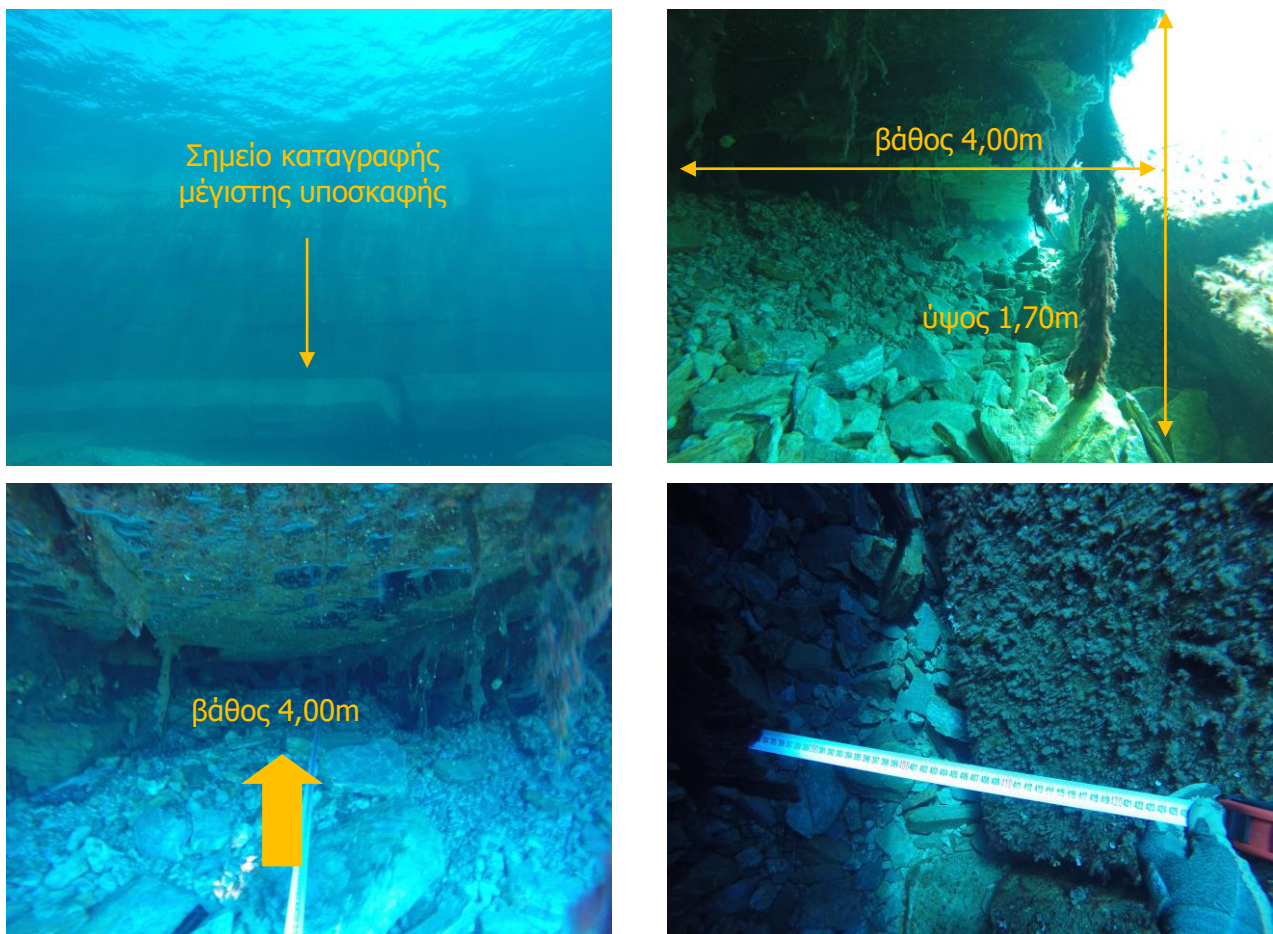
Από το ανωτέρω σημείο και προς τα ανατολικά, το εύρος των παρατηρούμενων υποσκαφών αυξάνεται σταδιακά μέχρι και το μέσο περίπου του κρηπιδώματος, σημείο όπου και καταγράφονται οι μέγιστες υποσκαφές, με το ύψος αυτών να φθάνει τοπικά τα **1,70m** και αντίστοιχα το βάθος (κάθετα στην κρηπίδα) έως και τα **4,00m**.

Εικόνα 3-3 Σημείο μέγιστου εύρους υποσκαφής

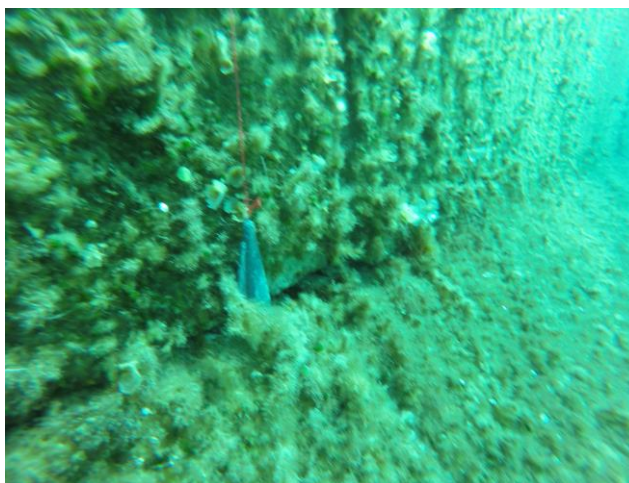
Σημειώνεται ότι παρά το εν γένει σημαντικό εύρος των παρατηρούμενων υποσκαφών, οι οποίες σύμφωνα με τα χορηγηθέντα σχέδια και σκαριφήματα εκτείνονται σε μήκος 30m περίπου, δεν καταγράφηκε ουσιαστική ή άξια λόγου απόκλιση των στηλών του κρηπιδότοιχου από την θεωρητική κατακόρυφο (βλ. και Εικόνα 3-4).

**Εικόνα 3-4: Έλεγχος κατακορύφωσης κρηπιδοτοίχου με την βοήθεια σκαντάγιου**

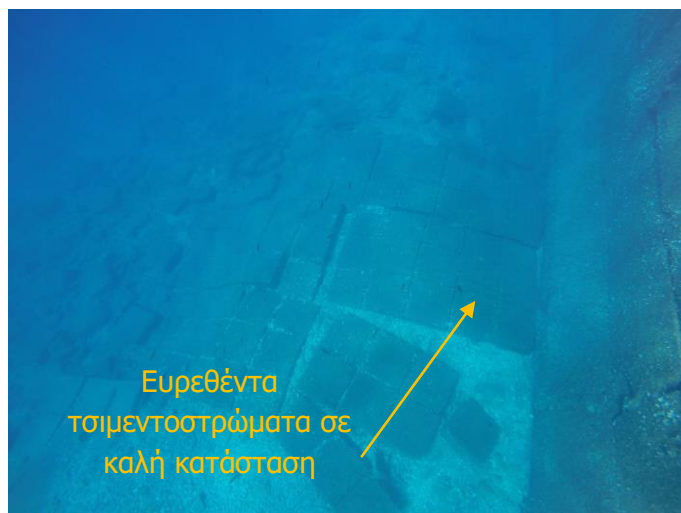
Έμπροσθέν του κρηπιδοτοίχου στο τμήμα αυτό, παρατηρούνται εκτεταμένες ζημιές στο εγκατεστημένο σύστημα προστασίας ποδός, με την πλήρη διάρρηξη και μετατόπιση σημαντικού αριθμού κυβολίθων των τσιμεντοστρωμάτων. Δύο (2) μόνο τσιμεντοστρώματα ευρέθησαν εν γένει ακέραια με μικρή μόνο μετατόπιση εκ της αρχικής τους θέσης (βλ. Εικόνα 3-5).

**Εικόνα 3-5: Άποψη υφιστάμενης κατάστασης συστήματος προστασίας ποδός**

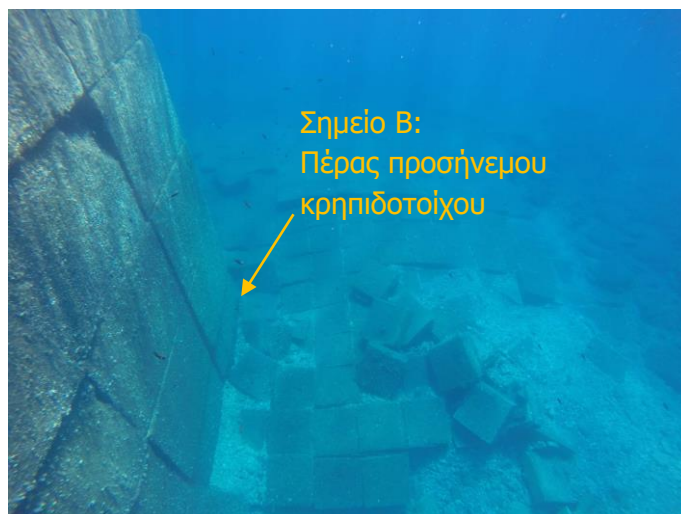
Μετά το μέσο περίπου του κρηπιδώματος το εύρος των υποσκαφών βαίνει σταδιακά μειούμενο μέχρι το ανατολικό πέρας του τμήματος αυτού (Σημείο Β), περιοχή όπου δεν καταγράφονται πλέον υποσκαφές. (βλ. Εικόνα 3-6). Στο τμήμα αυτό το εγκατεστημένο σύστημα προστασίας ποδός εμφανίζει επίσης αντίστοιχες εκτεταμένες φθορές με αποκόλληση και διασπορά κυβολίθων, με αποτέλεσμα η έδραση του κρηπιδοτοίχου να παραμένει πλέον εκτεθειμένη στη δράση των προπελών.

Σε απόρροια τούτου, είναι πιθανή η σταδιακή προώθηση των υποσκαφών και στην περιοχή αυτή (αν και με πιο αργό ρυθμό λόγω της σχετικής θέσης του τμήματος ως προς την ράμπα παραβολής των Ε/Γ – Ο/Γ), εφόσον δεν ληφθούν από τούδε τα αναγκαία μέτρα για την αποκατάσταση του συστήματος προστασίας ποδός.

**Εικόνα 3-6: Άποψη υφιστάμενης κατάστασης στο πέρας του προσήνεμου κρηπιδοτοίχου (Σημείο Β)**

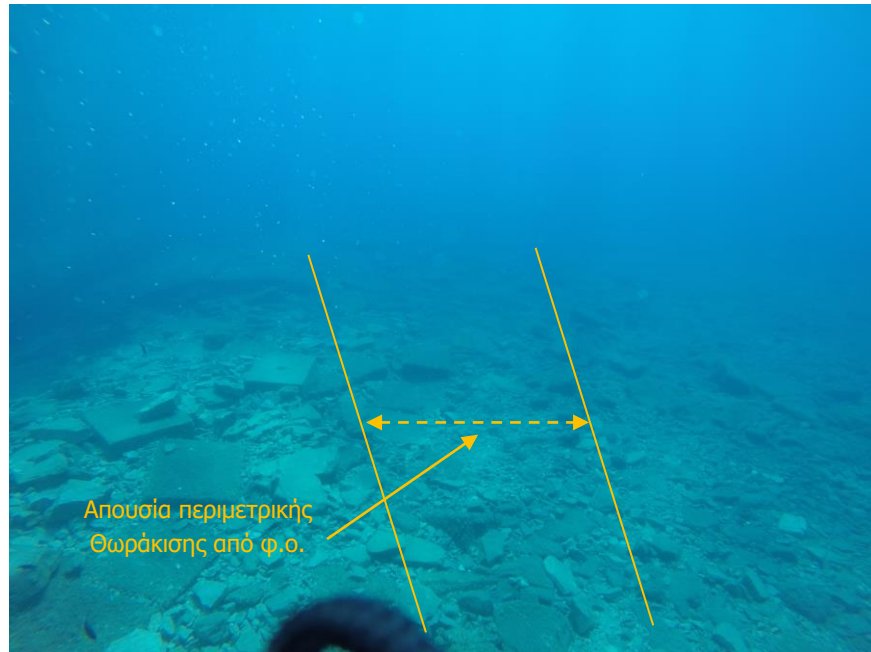
Σημειώνεται ότι από τα χορηγηθέντα στοιχεία της ύφαλης αυτοψίας, ελλείπει σήμερα πλήρως η εκ φυσικών ογκολίθων (σημ.: διαβάθμισης 2÷3 τόνων σύμφωνα με την μελέτη [1]) περιμετρική θωράκιση του πρίσματος έδρασης του συστήματος προστασίας ποδός. Το γεγονός αυτό πιθανότατα οδήγησε στη σταδιακή διαρροή του υλικού του πρίσματος, η δόμηση του οποίου προβλέπετο από φυσικούς ογκολίθους μικρότερης διαβάθμισης, ήτοι 200÷400kg και 0,50-50kg αντίστοιχα. Στην εν λόγω διαπίστωση συνηγορεί η ευρεθείσα κατά την αυτοψία στάθμη στέψης των παραμενόντων τσιμεντοστρωμάτων, η οποία υπολείπεται της προβλεπόμενης στα εγκεκριμένα σχέδια της μελέτης του έργου. Αποτέλεσμα της ανωτέρω διεργασίας,

ήταν η προοδευτική αποκάλυψη της διεπιφάνειας έδρασης του κρηπιδοτοίχου και η έναρξη υποσκαφής του υλικού του πρίσματος θεμελίωσης.

**Εικόνα 3-7: Άποψη υφιστάμενης κατάστασης νοτίου κρηπιδώματος**

Οίκοθεν νοείται ότι η αποκατάσταση της περιμετρικής θωράκισης με ογκολίθους κατάλληλου ατομικού βάρους, αποτελεί εκ των ουκ άνευ εργασία για την αποφυγή εκ νέου υποθεμελίωσης του συστήματος προστασίας ποδός.

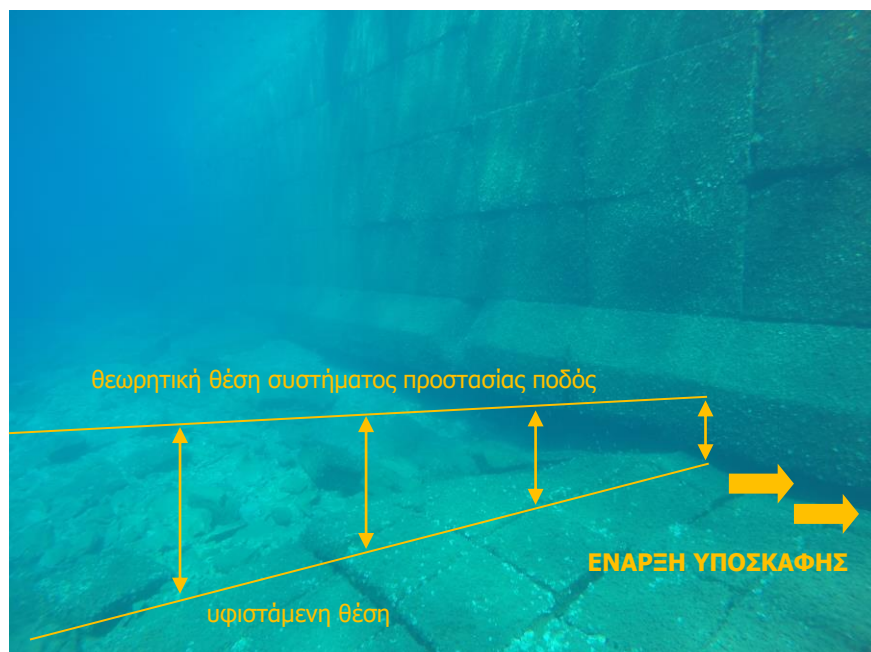
**Εικόνα 3-8: Καθίζηση συστήματος προστασίας ποδός λόγω διαρροής του υλικού του πρίσματος θεμελίωσης**

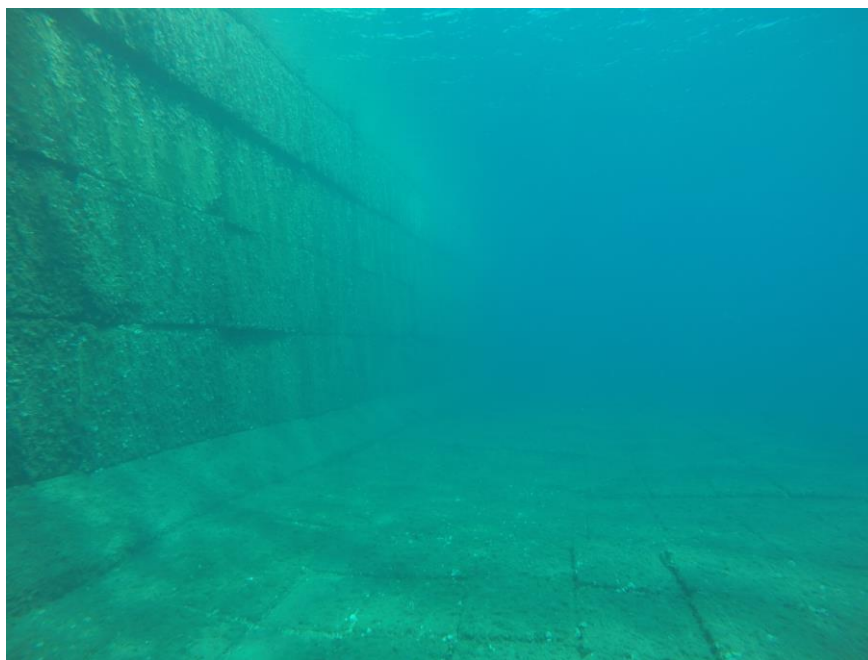
Σημειώνεται ότι και στο τμήμα αυτό ελλείπει πλήρως η περιμετρική θωράκιση του συστήματος προστασίας ποδός.

**Εικόνα 3-9: Άποψη υφιστάμενης κατάστασης ανατολικού κρηπίδωματος (τμήμα Β-Γ)**

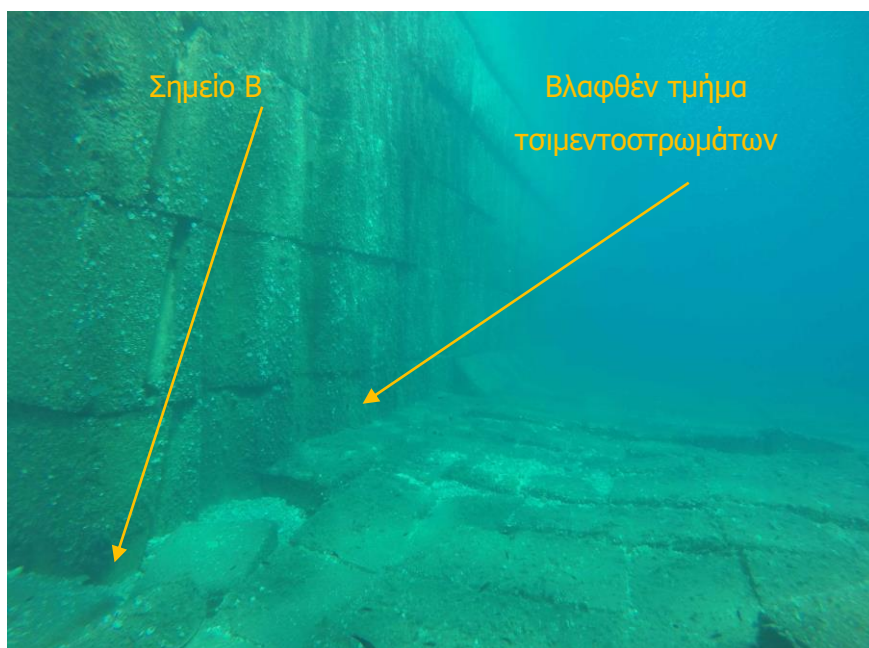
Περιορισμένες ζημιές εντοπίζονται επίσης στο εγκατεστημένο σύστημα προστασίας ποδός στο νότιο άκρο του υπό εξέταση κρηπιδοτοίχου (Σημείου Β), το οποίο είναι το πλέον εκτεθειμένο του εξεταζόμενου τμήματος στην δράση των προπελών των Ε/Γ – Ο/Γ που παραβάλουν στον γειτονικό προσήνεμο κρηπιδότοιχο του Προβλήτα.

**Εικόνα 3-10: Περιορισμένες ζημιές στο νότιο άκρο του ανατολικού κρηπιδοτοίχου (Σημείο Β)**

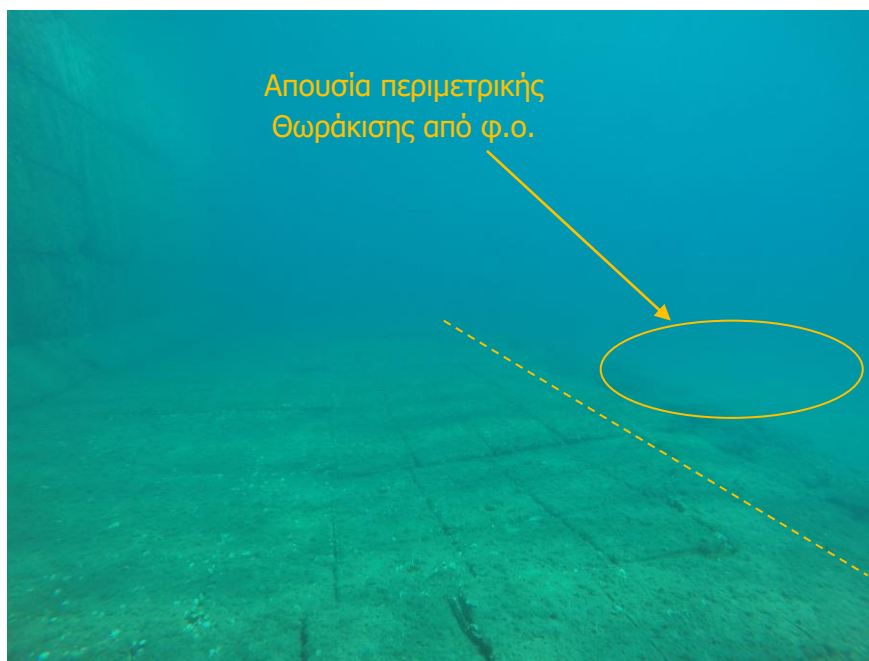
**Εικόνα 3-11: Άποψη υφιστάμενης κατάστασης έμπροσθεν του συστήματος προστασίας ποδός**

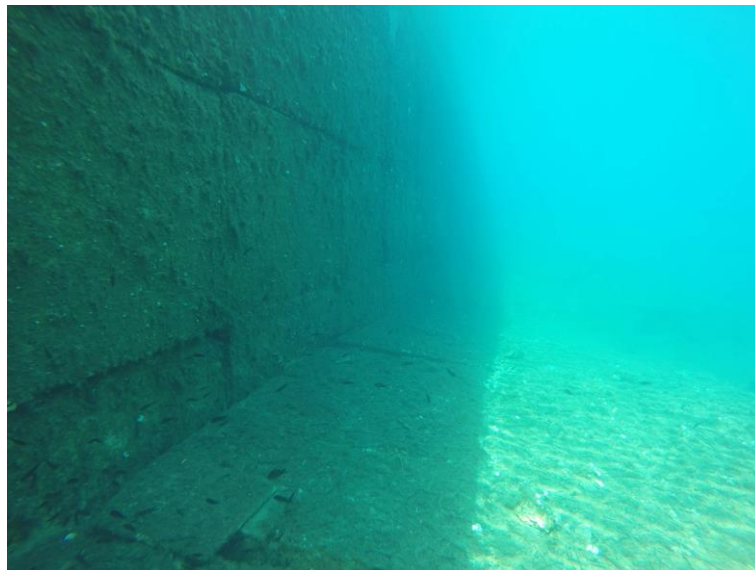
Ο υπήνεμος κρηπιδότοιχος ευρέθη εν γένει σε καλή κατάσταση χωρίς να καταγράφονται ζημιές άξιες λόγου που να χρήζουν επισκευής στο παρόν στάδιο. Στην έδραση του κρηπιδότοιχου δεν εντοπίζονται υποσκαφές, το οποίο άλλωστε αναμενόταν από το περικλειστο της θέσης και τα χαρακτηριστικά των πλοίων που εξυπηρετούνται εκεί.

**Εικόνα 3-12: Άποψη υφιστάμενης κατάστασης βόρειου κρηπιδώματος**

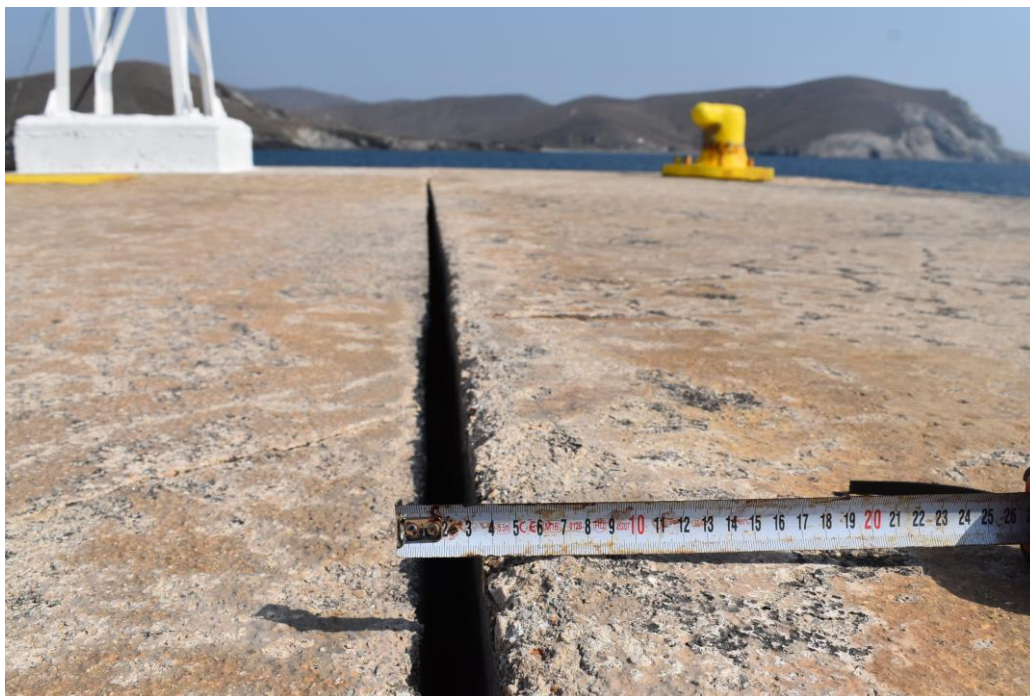
**Εικόνα 3-13: Διευρυμένος αρμός στις χερσαίες επιστρώσεις**

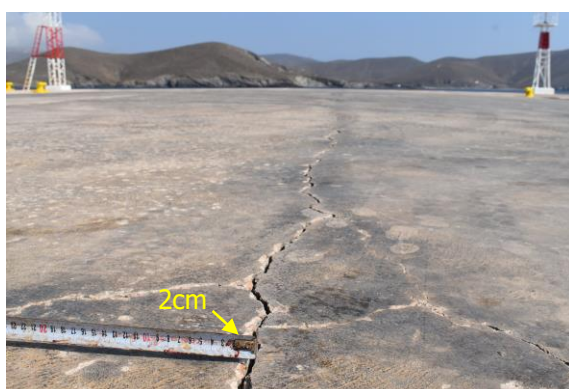
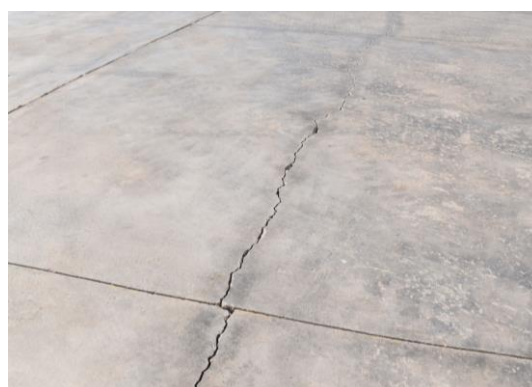
**Εικόνα 3-14: Ρηγματώσεις στις χερσαίες επιστρώσεις**

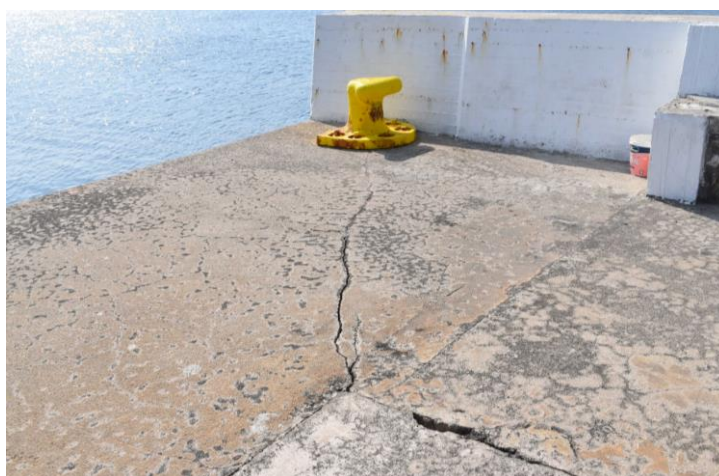
**Εικόνα 3-15: Ρηγμάτωση στην ανωδομή πλησίον της δέστρας**

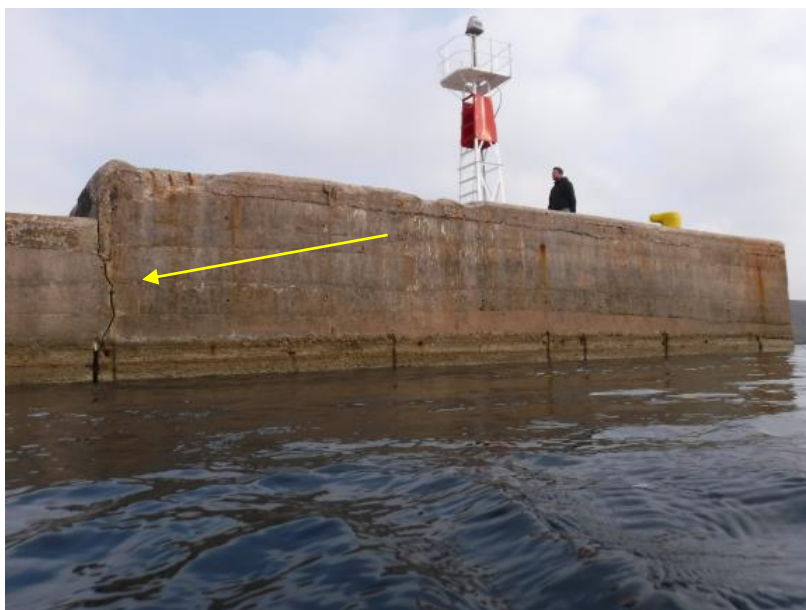
**Εικόνα 3-16: Κατακόρυφη ρηγμάτωση στο μέτωπο της ανωδομής στο ανατολικό όριο της ράμπας**

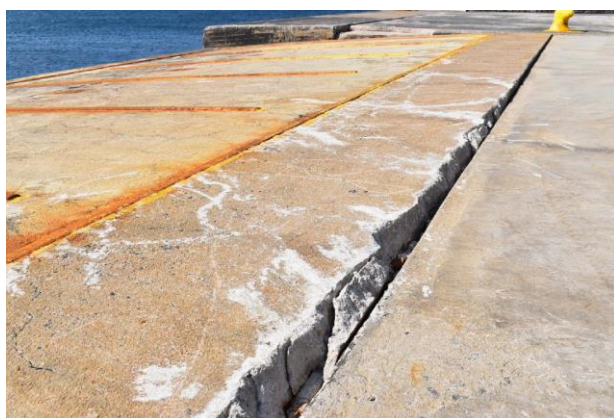
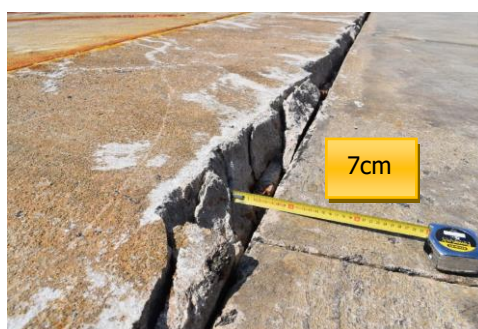
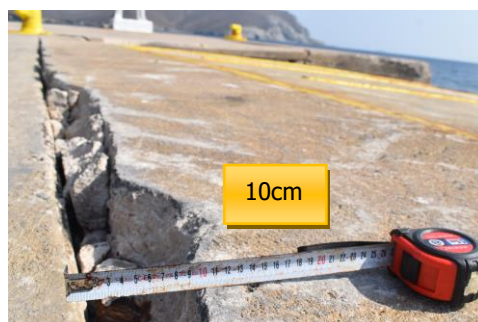
**Εικόνα 3-17: Διευρυμένος αρμός στη διεπιφάνεια ράμπας και χερσαίων επιστρώσεων**

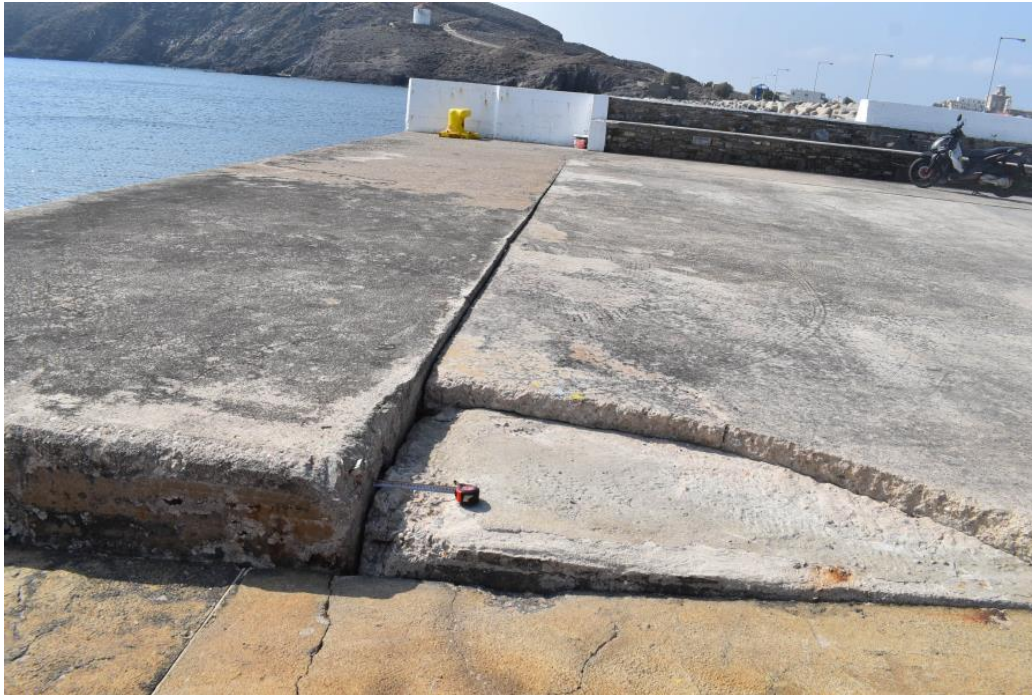
Παράλληλα, τμήμα των εκ σκυροδέματος επιστρώσεων πλησίον της ράμπας έχει αποτμηθεί, πιθανότατα λόγω πρόσκρουσης καταβιβασμένου καταπέλτη από τα εξυπηρετούμενα Ε/Γ – Ο/Γ.

**Εικόνα 3-18: Αποκόλληση τμήματος των χερσαίων επιστρώσεων πλησίον της διεπιφάνειας ανωδομής και ράμπας**
