**ΔΙΑΔΗΜΟΤΙΚΟ  
ΛΙΜΕΝΙΚΟ  
ΤΑΜΕΙΟ ΧΙΟΥ**

**ΑΠΟΚΑΤΑΣΤΑΣΗ ΖΗΜΙΑΣ  
ΣΤΟ ΛΙΜΕΝΑ ΨΑΡΩΝ**

**ΟΡΙΣΤΙΚΗ ΜΕΛΕΤΗ ΛΙΜΕΝΙΚΩΝ ΕΡΓΩΝ**  
ΤΕΧΝΙΚΗ ΕΚΘΕΣΗ – ΤΕΥΧΟΣ ΥΠΟΛΟΓΙΣΜΩΝ  
ΠΡΟΫΠΟΛΟΓΙΣΜΟΣ - ΣΧΕΔΙΑ

**ΔΕΚΕΜΒΡΙΟΣ 2018 / R0**

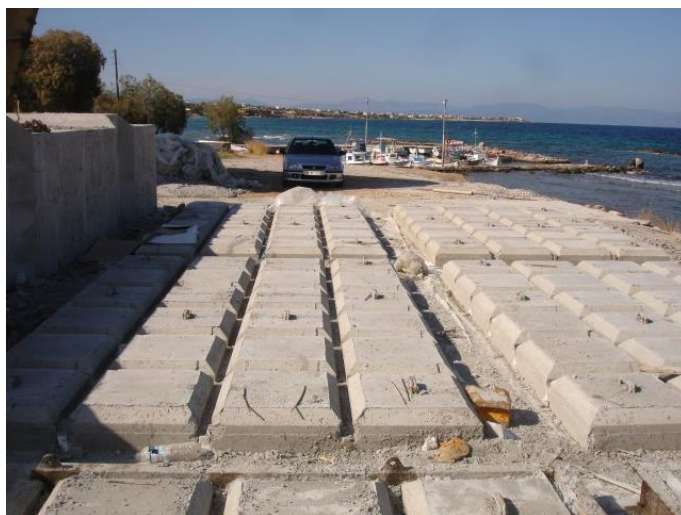
**Εικόνα 3-19: Κλίση σκυροδέτησης στρωμάτων κυβολίθων**

Επιπρόσθετα, ακόμη και στην περίπτωση που η διαβρωτική διαδικασία συνεχίζει να λαμβάνει χώρα με την διαρροή υλικού του πρίσματος έδρασης, τότε το στρώμα και συγκεκριμένα ο ακραίος κυβολίθος «οδηγείται» εντός του κοιλώματος, καλύπτοντας πρακτικά ο ίδιος το διαμορφωνόμενο κενό. Αντίθετα στην περίπτωση άκαμπτου στοιχείου, όπως μίας συνεχούς και συμπαγούς πλάκας εξ οπλισμένου σκυροδέματος, η δυνατότητα της ευκαμψίας δεν υπάρχει, με αποτέλεσμα το υπόσκαφο τμήμα να προωθείται προς το εσωτερικό και τελικά το σύστημα προστασίας ποδός να μετατοπίζεται και να αστοχεί.

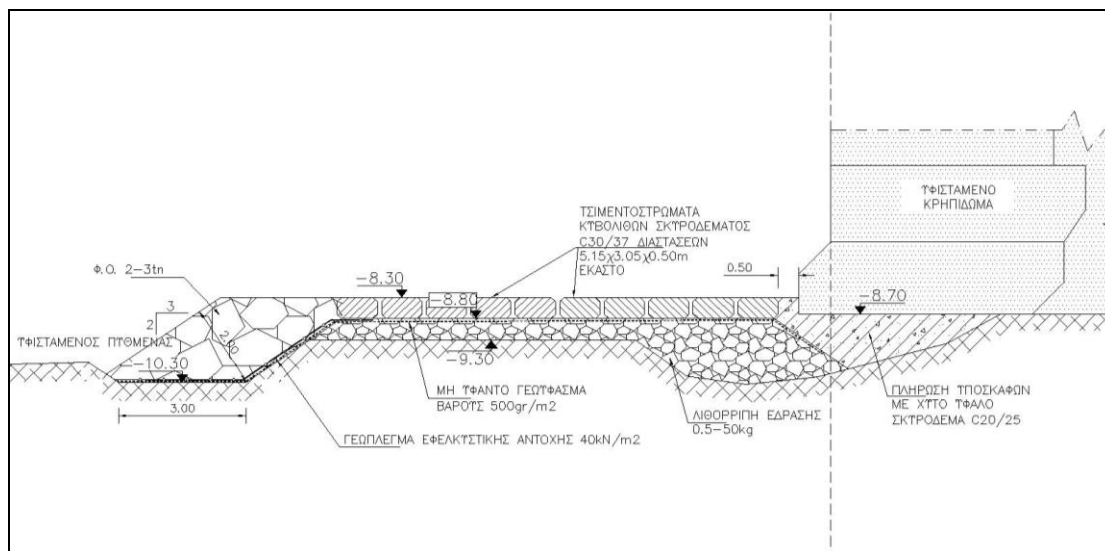
**Σχήμα 4-3: Σχηματική τομή Γ' Φάσης προτεινόμενων έργων**

Σημειώνεται ότι η έντεχνη δόμηση του πρανούς θωράκισης κατά τα διαλαμβανόμενα της παρούσας, αποτελεί καθοριστικό στοιχείο στην επιτυχή λειτουργία του συστήματος προστασίας ποδός συνολικά. Η τοποθέτηση της θωράκισης αποσκοπεί στην πλήρη σφράγιση του πρίσματος έδρασης των τσιμεντοστρωμάτων στο προς τη θάλασσα πέρας του, περιοχή η οποία είναι η πλέον εκτεθειμένη στη διαβρωτική δράση των προπελών των εξυπηρετούμενων Ε/Γ – Ο/Γ κατά την είσοδο τους στο λιμένα. Τυχόν μη έντεχνη τοποθέτηση του πρίσματος συνοδευόμενη από διάρρηξη του περιμετρικού γεωυφάσματος, θα οδηγήσει στην προοδευτική διαρροή του υλικού του πρίσματος έδρασης και αναπόφευκτα στην μετατόπιση των τσιμεντοστρωμάτων από την προβλεπόμενη τους θέση. Αποτέλεσμα της ανωτέρω διεργασίας θα είναι η έκθεση της διεπιφάνειας έδρασης των ογκολίθων βάσης στις διαβρωτικές συνθήκες.

Στο ακόλουθο Σχήμα παρουσιάζονται οι προτεινόμενες εργασίες της Γ' Φάσης:
